PROCES-VERBAL DE CONSTAT

**L'AN DEUX MILLE VINGT-TROIS ET LE TREIZE
DECEMBRE**

Me suis transportée ce jour au 158-160 boulevard Vincent Auriol, dans l'appartement de Madame [REDACTED], bâtiment cour, rez-de-chaussée à gauche en Présence de :

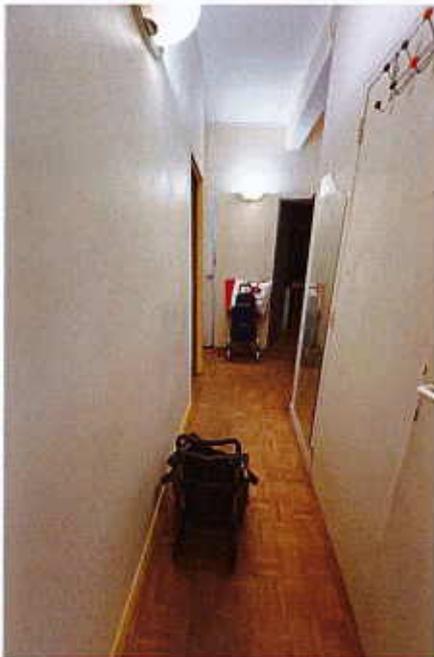
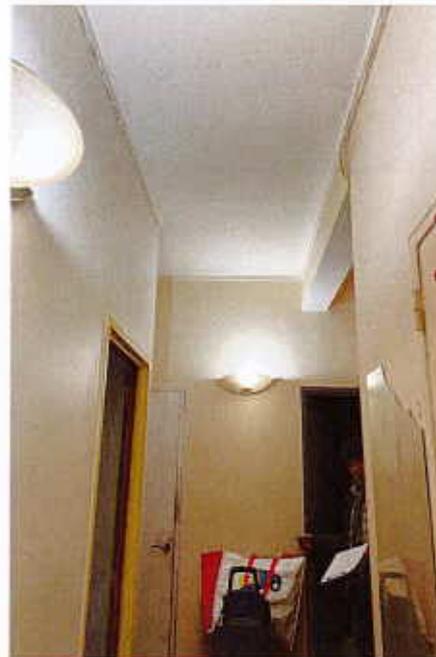
ENTRÉE :

Au sol, je constate un parquet à petits carreaux, qui est ancien et usagé.

Les murs et le plafond sont recouverts d'une peinture qui est usagée.

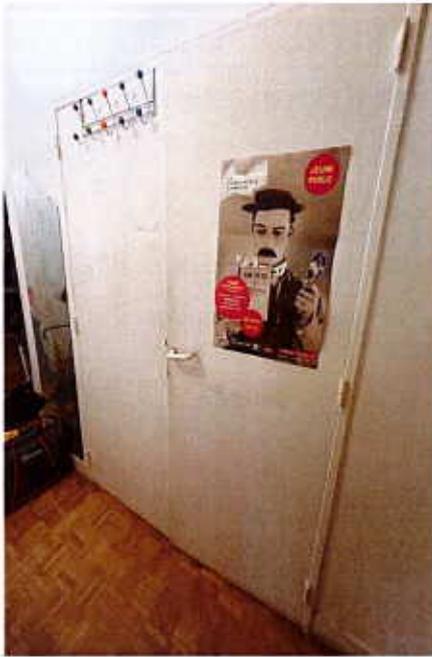
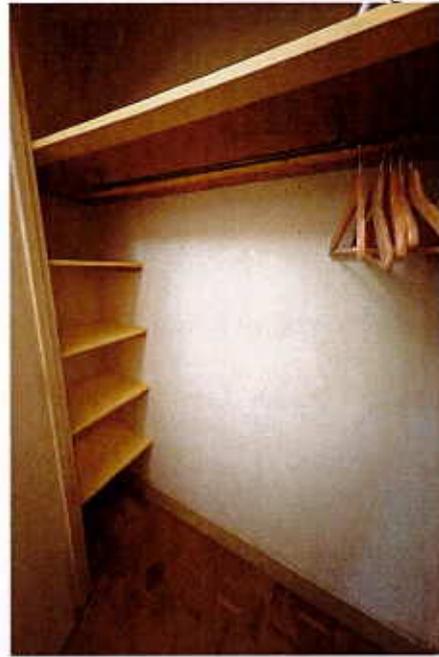
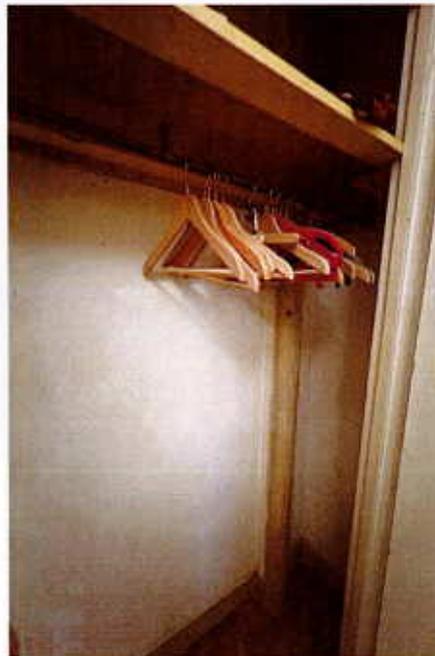
Dressing - Première porte à droite dans l'entrée

Ce dressing est équipé de deux portes, renfermant une tringle et des étagères.

L'ensemble est ancien et usagé.

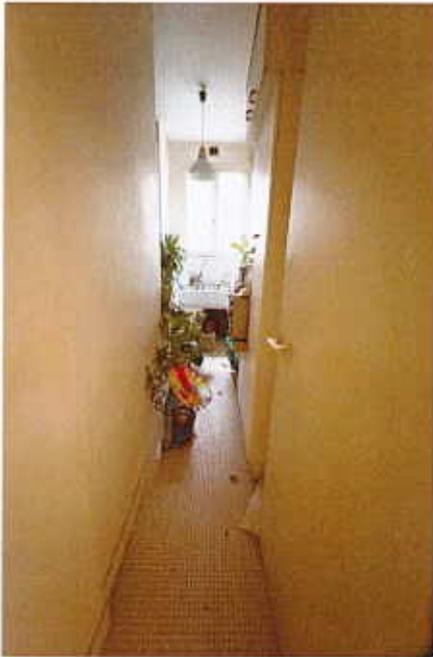
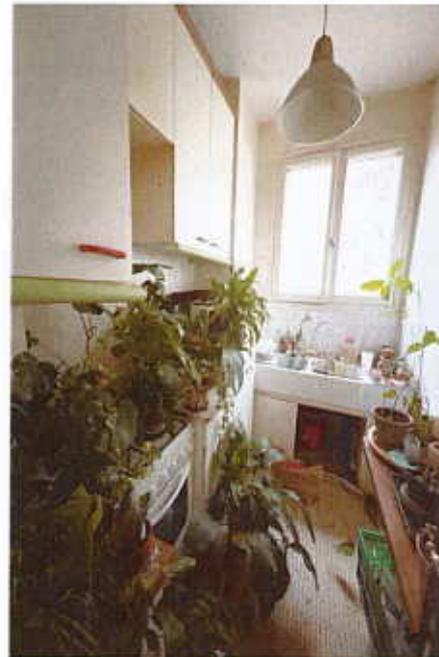
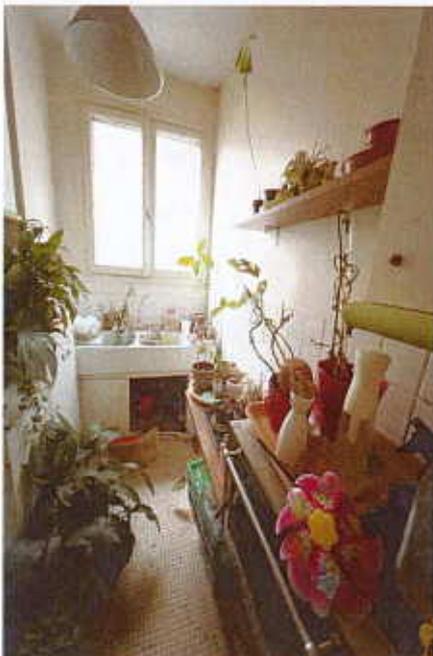
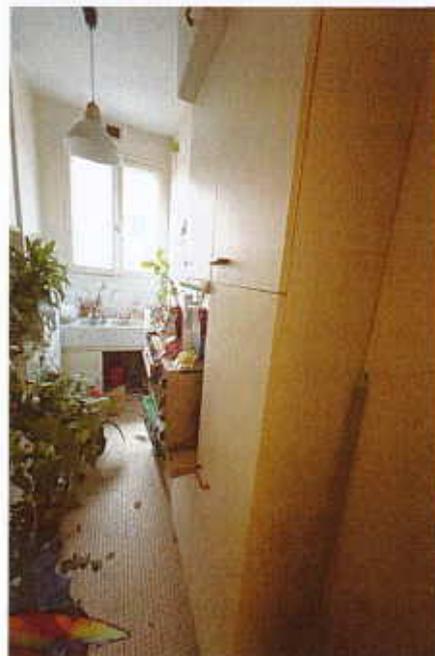
Cuisine - Première pièce à gauche en entrant

L'accès à la cuisine s'effectue par une porte pleine, recouverte d'une peinture qui est usagée.

Au sol, il existe un carrelage, qui est ancien et usagé.

Les murs et le plafond sont recouverts d'une peinture, qui est ancienne et usagée.

La pièce est éclairée par une fenêtre, à double vantaux, dont les huisseries sont en mauvais état, donnant accès sur la cour.
Elle est équipée de volets extérieurs.

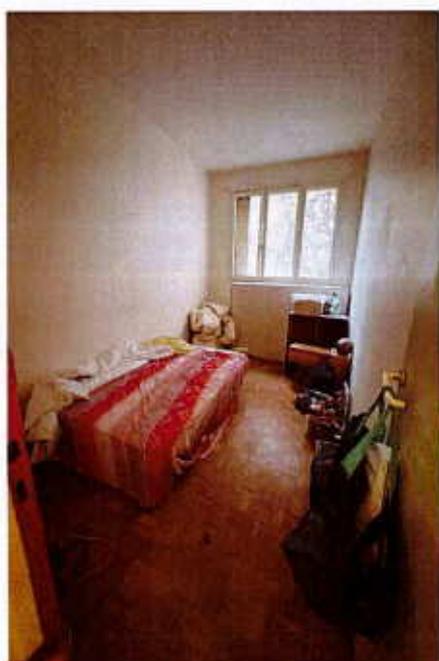
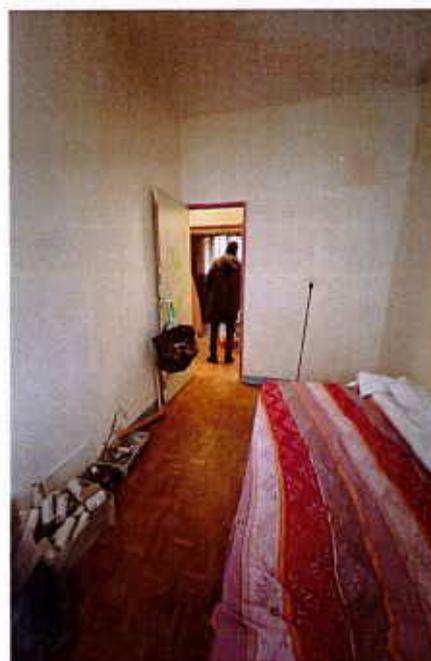
Première chambre à coucher - Deuxième porte sur la gauche

L'accès s'effectue par une porte pleine, dont le revêtement en peinture intérieur et extérieur est usagé.

Au sol, il existe un parquet, à petits carreaux, qui est ancien et usagé.

Les murs et le plafond sont recouverts d'une peinture qui est ancienne et usagée.

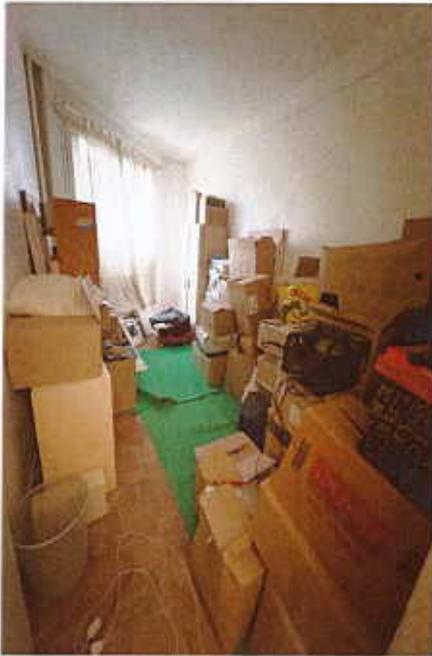
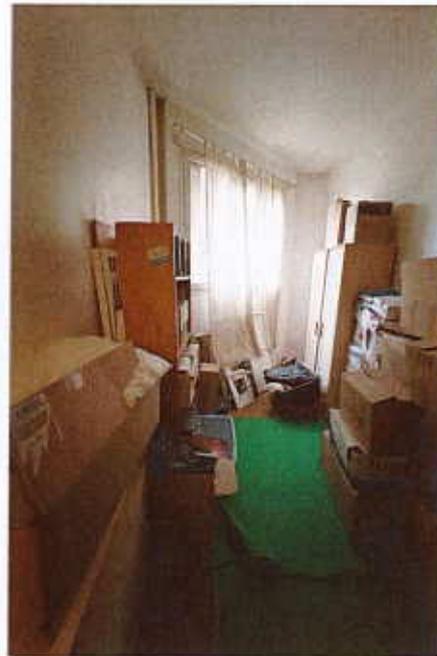
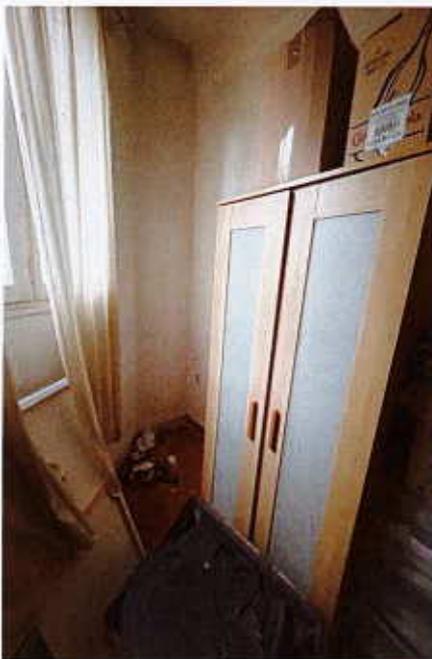
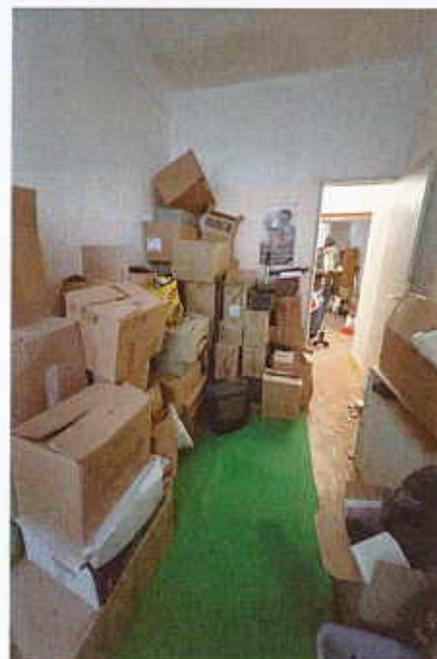
Deuxième chambre à coucher - Deuxième pièce à gauche

L'accès à cette chambre s'effectue par une porte pleine, dont le revêtement en peinture intérieur et extérieur est usagé.

Au sol, il existe un parquet à petits carreaux, ancien et usagé.

Les murs et le plafond sont recouverts d'une peinture ancienne et usagée.

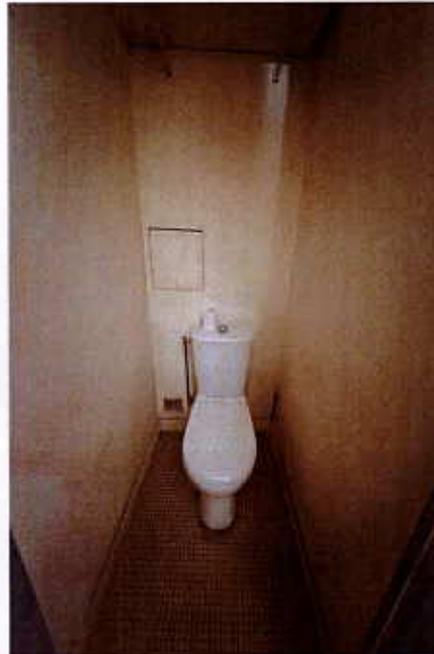
WC - Première porte en face, depuis l'entrée

L'accès au WC s'effectue par une porte pleine, dont le revêtement en peinture intérieur et extérieur est usagé.

Au sol, il existe un carrelage qui est ancien et usagé.

Les murs et le plafond sont recouverts d'une peinture usagée.

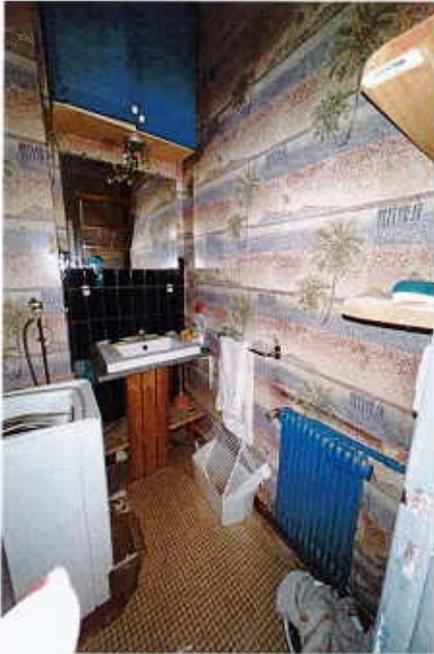
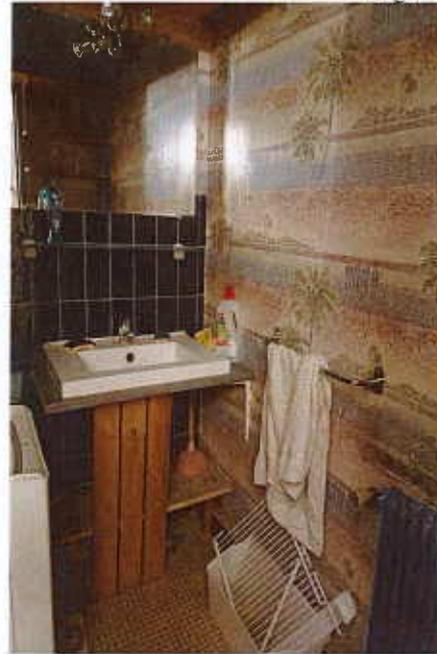
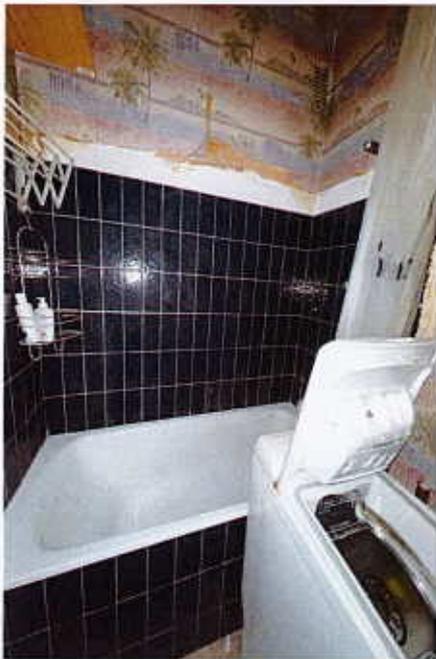
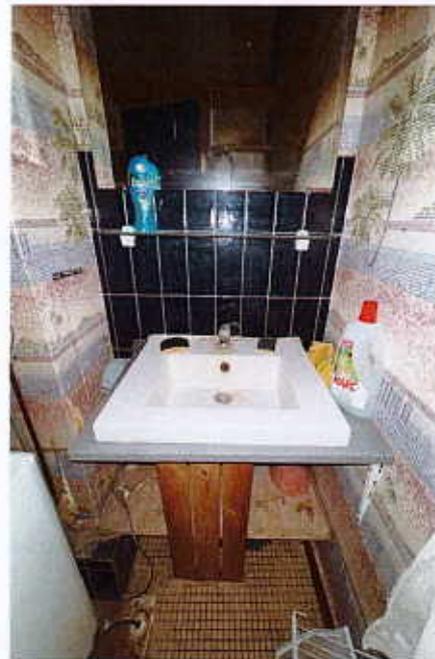
Salle de bain - Deuxième porte en face, depuis l'entrée

L'accès à la salle de bain s'effectue par une porte pleine, dont le revêtement en peinture intérieur et extérieur est usagé.

Au sol il existe un carrelage qui est ancien et usagé.

Les murs sont recouverts d'un papier peint, qui est ancien et usagé.

- Une baignoire, dont l'entourage est carrelé, qui est ancienne et usagée.
- Un lavabo posé sur un plan de travail ; l'ensemble est ancien et usagé.

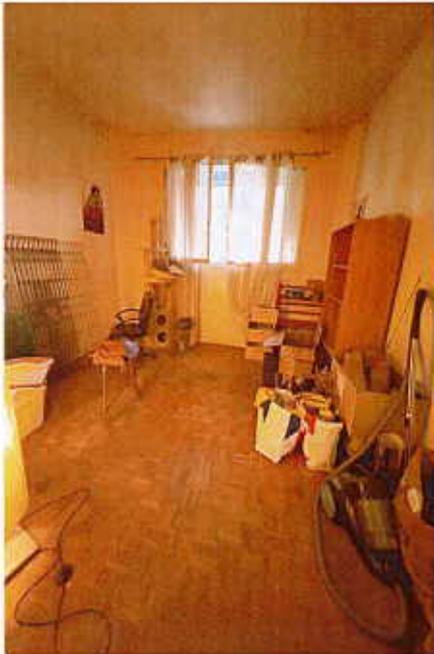
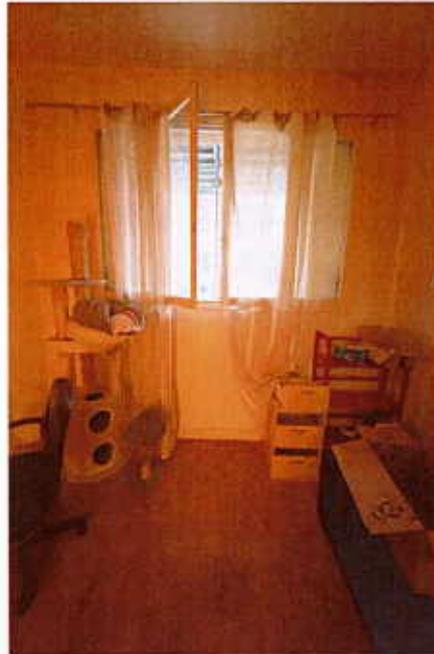
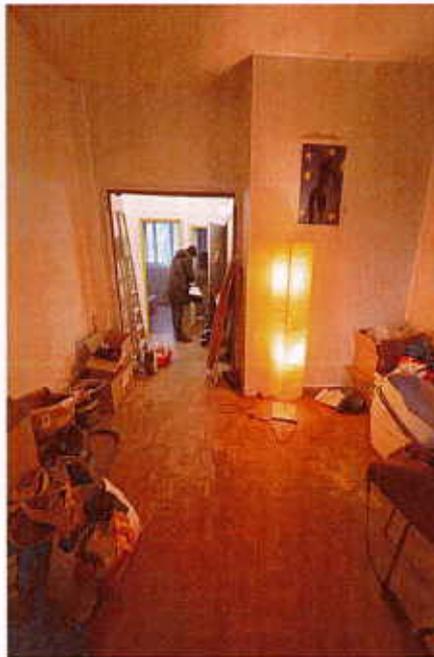
SÉJOUR :

La partie séjour est accessible depuis l'entrée par une ouverture sans porte ; les portes ont été démontées.
