CABINET PAILLARD
HPUC

Certificat de superficie de la partie privative

DPE Diagnostic de performance énergétique (logement)

Adresse : 158 Bd Vincent Auriol
75013 PARIS - 13EME
RDC, N° de lot: 27

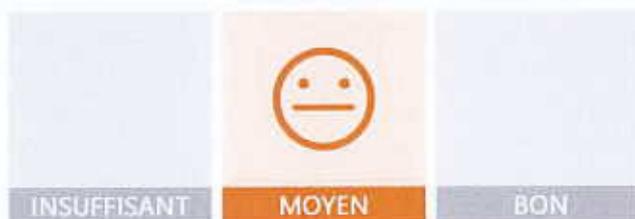
Confort d'été (hors climatisation)*

Les caractéristiques de votre logement améliorant le confort d'été :

logement traversant

fenêtres équipées de volets extérieurs
